中国南海“12·29”“米兰”轮 风灾事故调查报告

编制单位：广东海事局

编制时间：2019年4月11日

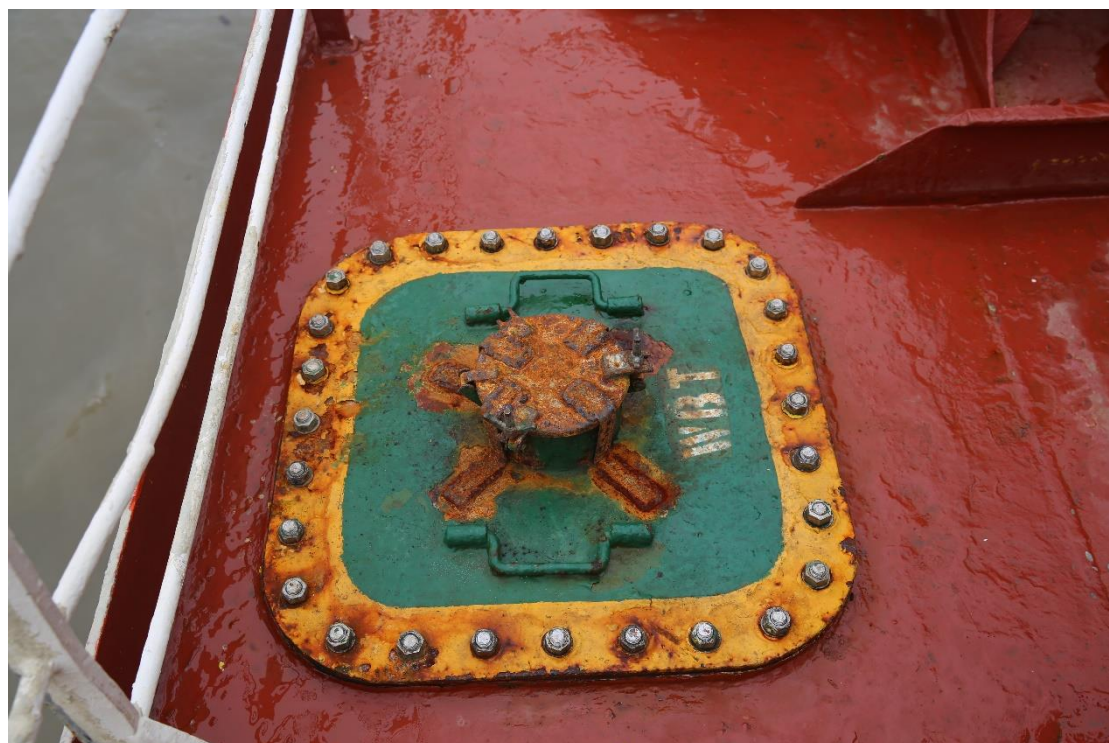
图 2：带检查孔压载水舱人孔盖（B 型）

图 2)，检查孔内径约 19 厘米，高度约 14 厘米，检查孔盖与检查孔围板由铰链连接，并安装 3 个蝶形夹扣，以压紧检查孔盖与围板之间密封垫，保证检查孔水密。

事故调查人员现场检查发现，部分检查孔压板锈蚀变薄，以致无法通过上紧蝶形夹扣压紧检查孔盖板盖与围板之间密封垫，个别检查孔蝶形夹扣缺失，不能保证检查孔水密。

综上，压载水舱人孔盖虽按船舶维护保养计划进行，但存在保养不到位的情况，没有按要求做好压载水舱检查孔盖压板的维护保养工作。

该轮船员发现压载水舱检查孔盖压板锈蚀后，没有向公司报告。据水手长陈述，之前有注意到检查孔盖压板由于锈蚀变薄了，有时羊角螺丝（即蝶形夹扣）拧太紧压板会变弯，为防止海浪打掉检查孔盖，有时上好蝶形夹扣后，大副会安排机工长用铁丝在蝶形夹扣部位进行加固。事故航次船员在开航前已上紧蝶形夹扣，但没有使用铁丝加固，因检查孔盖压板锈蚀后强度降低，受海浪冲击，4S压载水舱检查孔盖自铰链处脱落，1S、2S压载水舱检查孔盖损坏。

公司海务于2018年9月在镇江港对“米兰”轮访船期间，发现该轮部分压载水舱检查孔盖压板因锈蚀强度不足，考虑到该轮特别检验即将于2019年4月份进行，决定在特检修船期间安排对压载水舱人孔盖检查孔压进行修理。事故后公司安排更换了该轮全部带检查孔压载水舱人孔盖。
