12·29 SAE BYOL 轮

触礁事故安全调查报告

中华人民共和国海事局

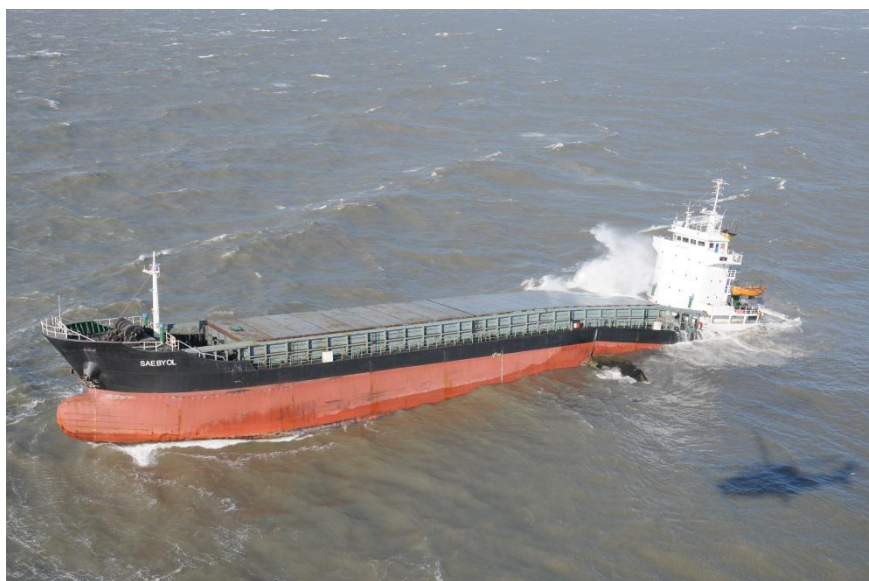
2013年12月29日约0830时（本报告均为北京时间），大连锦洋航运有限公司所属柬埔寨籍杂货船SAE BYOL轮空载自中国盘锦驶往朝鲜南浦途中，在辽宁省旅顺海猫岛附近触礁搁浅（概位：38° 52′ .2N/121° 00′ .8E）。事故未造成人员伤亡，但导致SAE BYOL轮全损，直接经济损失约为120万美元。

SAE BYOL 轮触礁现场照片

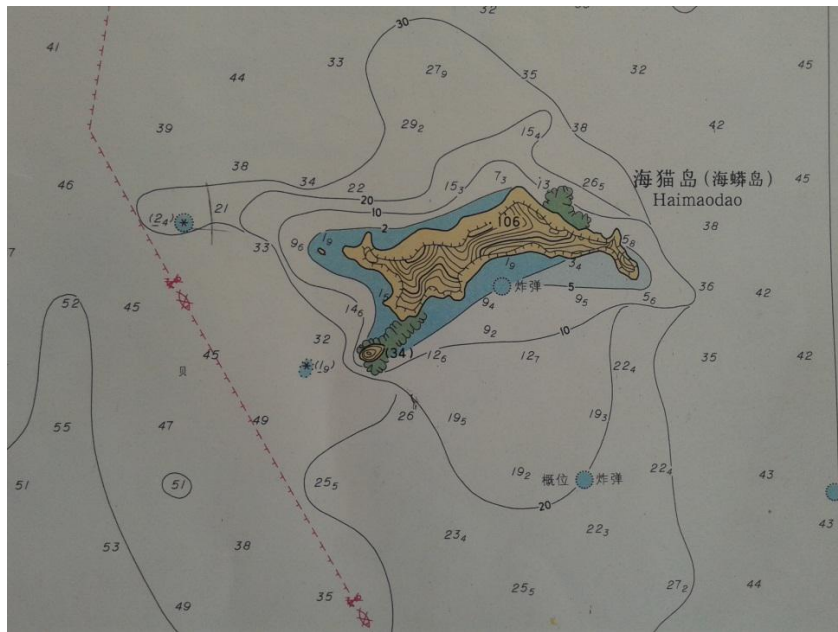
旅顺新港及附近海图（比例尺：1：30，000）

事发水域位于辽宁旅顺海猫岛以西约 0.7 海里处。根据中版旅顺新港及附近海图（图号 10112；大比例尺海图）标识，该位置有一座干出礁，礁顶干出高度为 2.4 米。中版黄海北部及渤海海图上（图号 10011；小比例尺海图），没有对该干出礁进行标识。

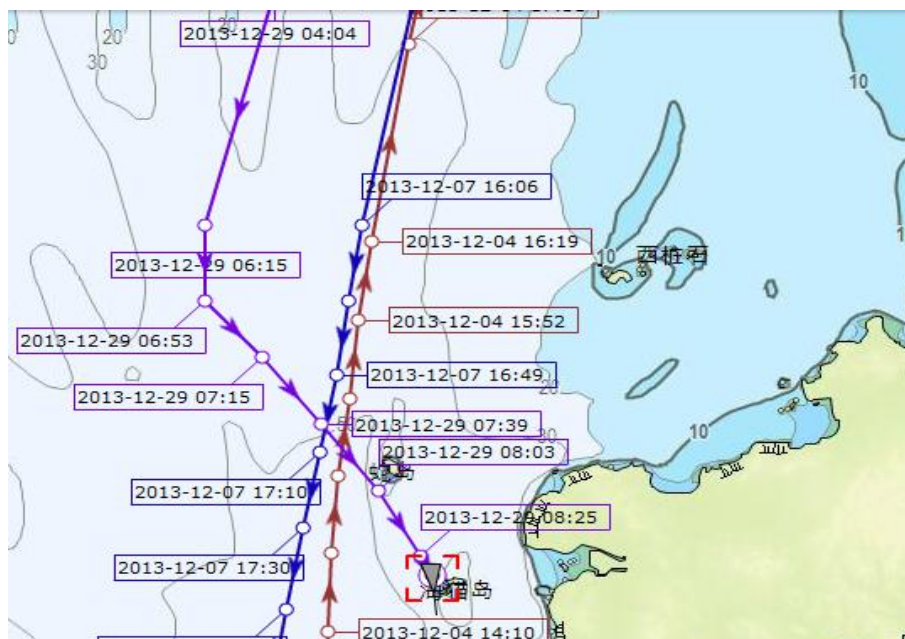
SAE BYOL' s AIS 历史轨迹线

下图为 SAE BYOL 轮最近两次由营口到朝鲜的 AIS 航迹线比较。可以看出，事故航次的航迹线不仅靠近旅顺沿岸，而且几乎正对着海猫岛。

该轮及船员均无该海域航行经验，对当地通航情况并不熟悉。船长在同意改变计划航线时，未要求二副重新制定或修改航次计划；而大副在改变计划航线前，没有对预计航线上的通航风险进行识别、分析和评估，没有对航线附近的碍航物进行标记；船长在接班后，也没有对本班航行区域概况进行研究，对航线附近的碍航物应有的戒备不足。

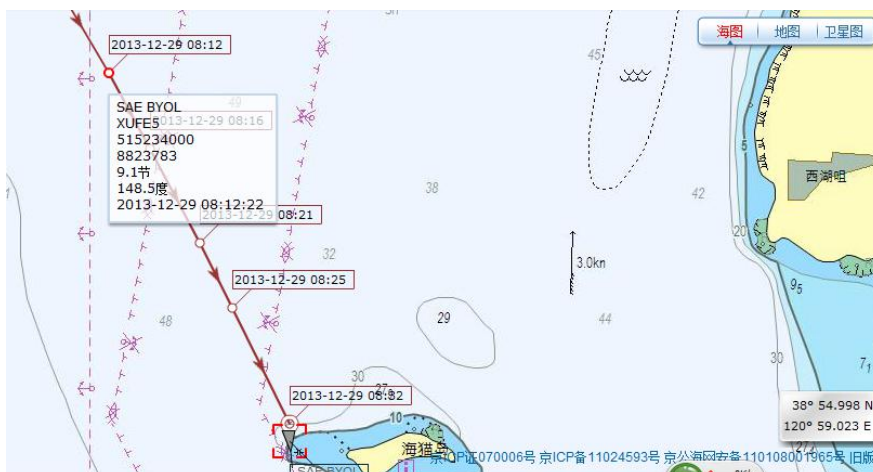
(1) 0812 时，航速 9.1 节、航向 148.5°

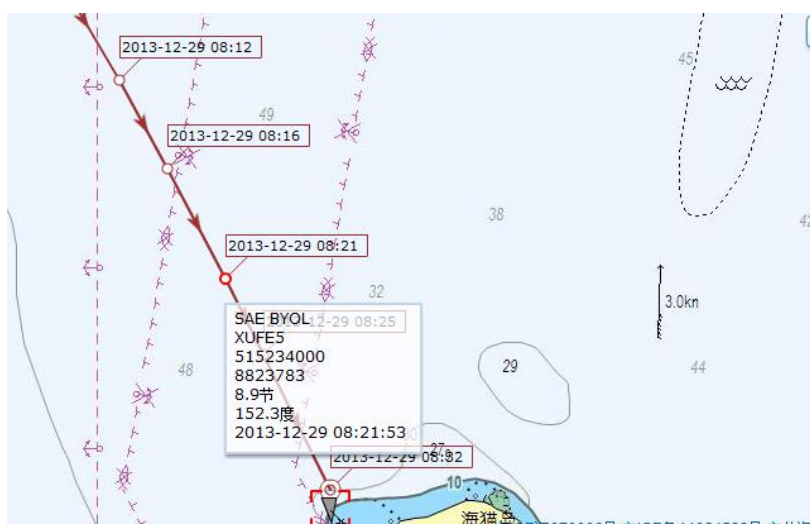
(2) 0821 时，航速 8.9 节、航向 152.3°

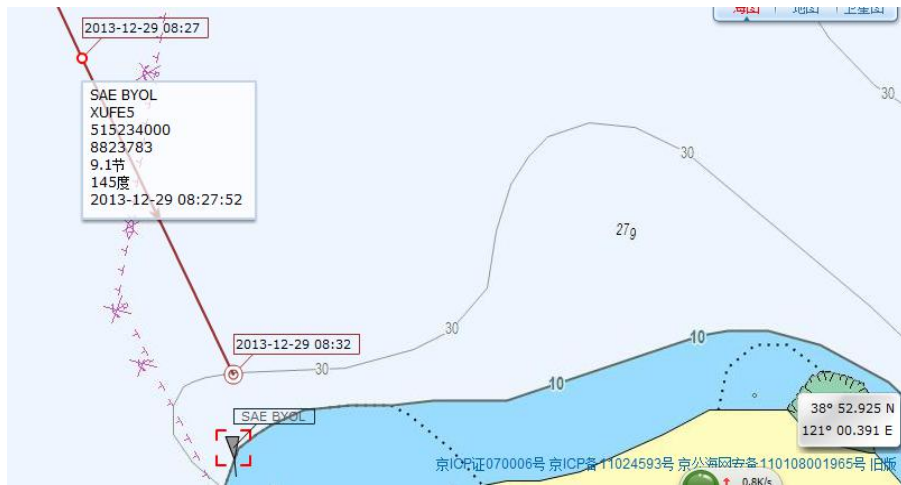
(3) 0828 时，航速 9.1 节、航向 145°

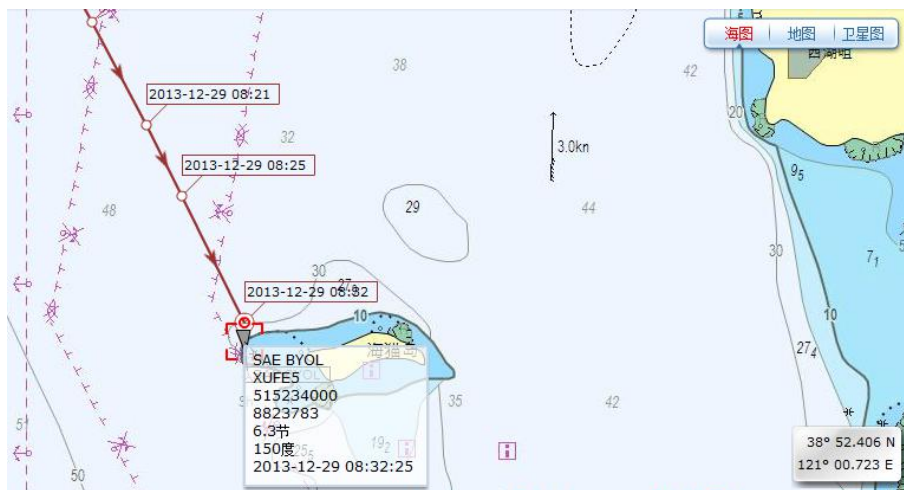
(4) 0832 时，航速 6.3 节、航向 150°

(5) 综上，该轮在事发前无明显的减速和转向行动。船舶以 9 节的航速直接触礁并搁浅于礁石上。
